**Ville de
Saint-Hyacinthe**

PRÉSENTATION DES MESURES CORRECTIVES EN LIEN AVEC LE DÉVERSEMENT D'EAUX USÉES SURVENU LE 28 JUIN 2016

Le 29 septembre 2016

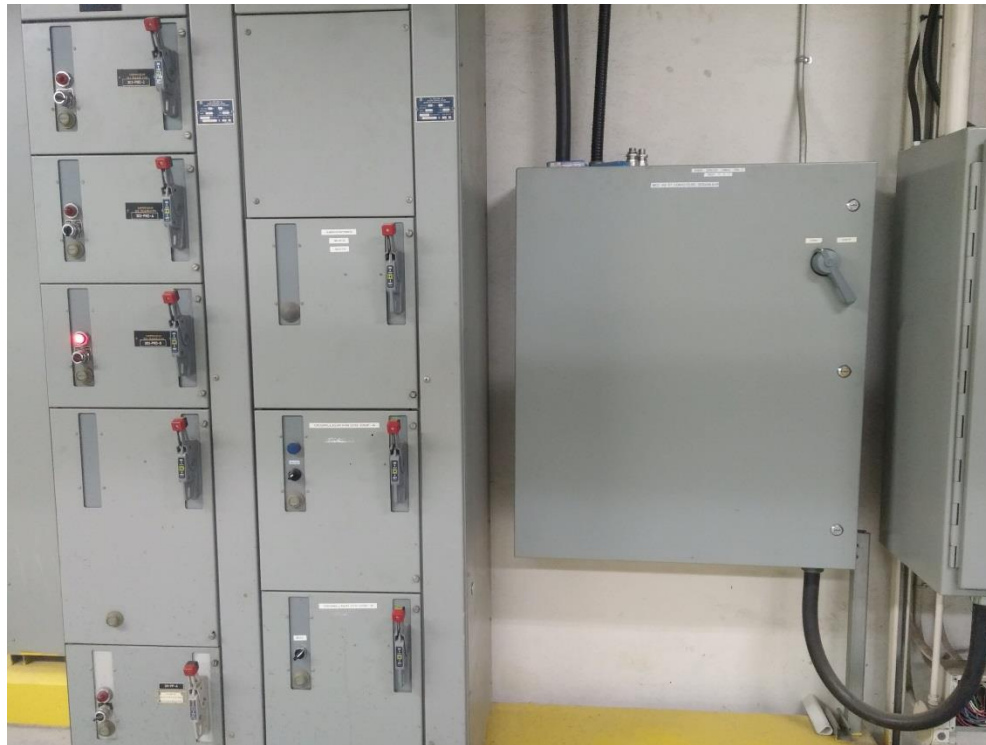
DÉFICIENCE 1

- **L'alimentation électrique reliant les dégrilleurs fins au panneau d'urgence fonctionnant avec la génératrice** était défectueuse lors de la coupure de courant du 28 juin 2016, de sorte que ces dégrilleurs n'étaient pas fonctionnels.

MESURE #2: RÉPARER L'ALIMENTATION ÉLECTRIQUE LIANT LES DÉGRILLEURS AU PANNEAU D'URGENCE

- Le 8 juillet 2016, des travaux correctifs ont été réalisés afin de s'assurer que les dégrilleurs fins fonctionnent normalement, par le biais de la génératrice, en cas de coupure de courant.

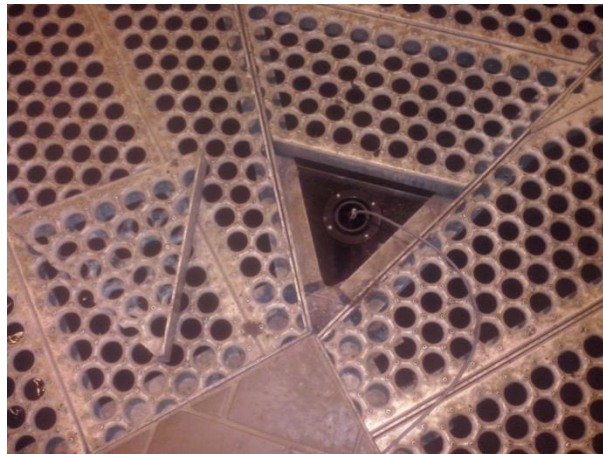
DÉFICIENCE 2

- **Absence d'alarme de débordement par le trop-plein de l'usine d'épuration**, et ce, depuis sa conception, faisant en sorte de ne pas identifier rapidement le début d'un déversement à la rivière.

MESURE #3: AJOUT DE DEUX ALARMES DE DÉVERSEMENT

- 1) Le 1^{er} août 2016, nous avons ajouté une alarme sur les dégrilleurs indiquant un non-fonctionnement après 30 minutes.
- 2) Le 10 août 2016, nous avons fait l'installation d'une flotte de niveau en aval des dégrilleurs. Cette alarme s'active si le niveau baisse derrière les dégrilleurs. Un bas niveau derrière les dégrilleurs indique un colmatage des dégrilleurs qui risque d'engendrer un débordement.

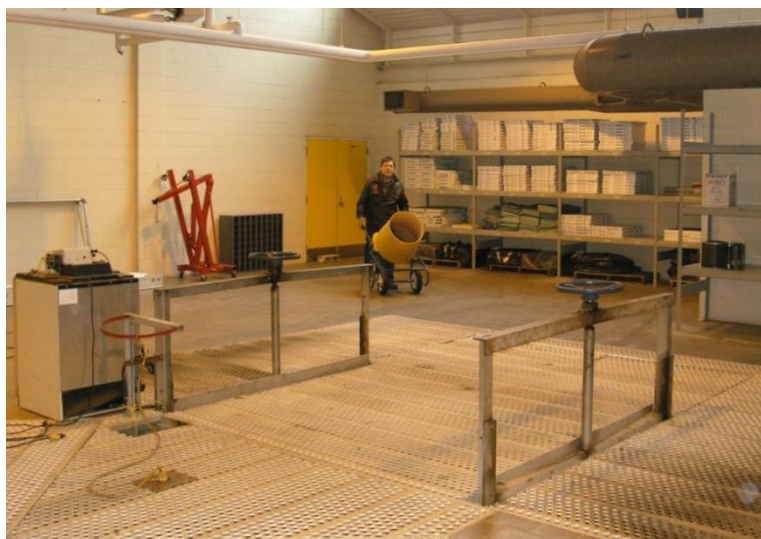
DÉFICIENCE 3

- **Les dégrilleurs manuels du canal de dérivation de l'usine n'étaient pas en fonction**, et ce, depuis la fin des années 80. Ces dégrilleurs manuels ont pour but d'enlever les matières de plus gros diamètre en suspension dans l'eau lors d'un déversement à la rivière. Par contre, quelques années après la mise en opération de l'usine d'épuration, ces dégrilleurs manuels ont été mis à l'arrêt et recouverts d'un caillebotis parce qu'il pouvait arriver que leur colmatage entraîne un débordement d'eaux usées à l'intérieur de l'usine d'épuration.

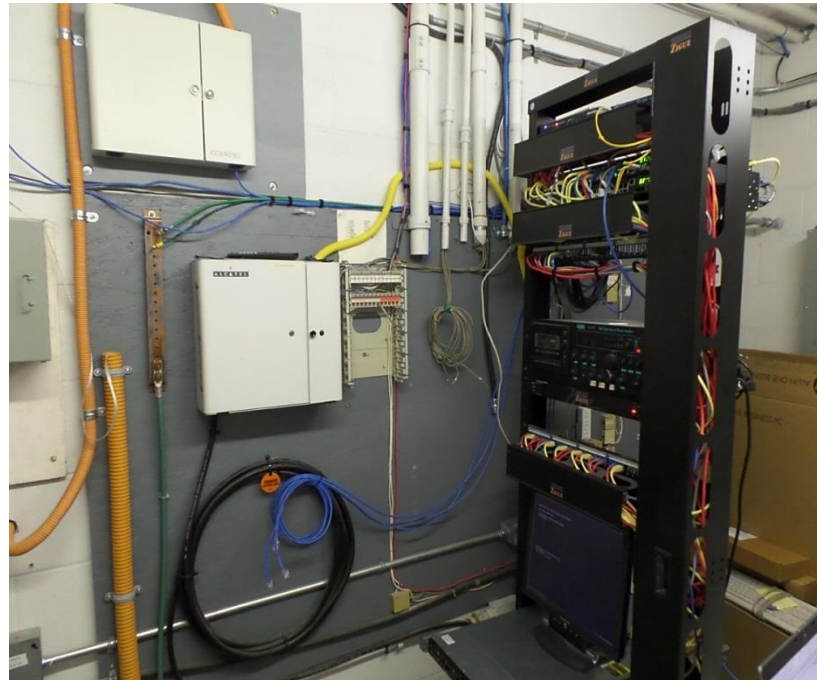
MESURE #6: MISE EN PLACE D'UN NOUVEAU SYSTÈME DE CONTRÔLE DE L'USINE

- Dans le cadre du projet de biométhanisation, nous avons inclus la migration complète du système actuel de contrôle de l'usine d'épuration dans le devis de construction de la phase 2. Le système alors en fonction le 28 juin 2016 était désuet et problématique. Le nouveau système a été mis en service à la fin du mois d'août 2016.

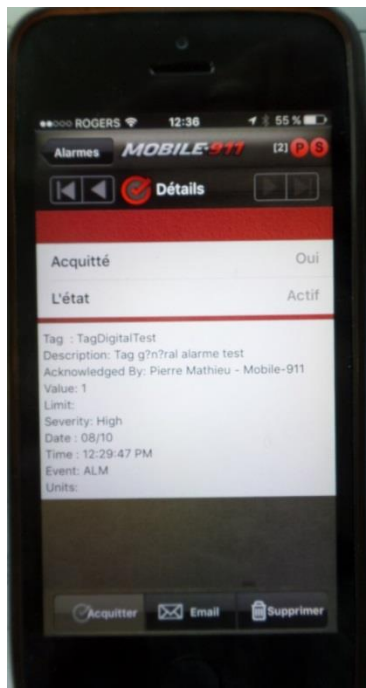
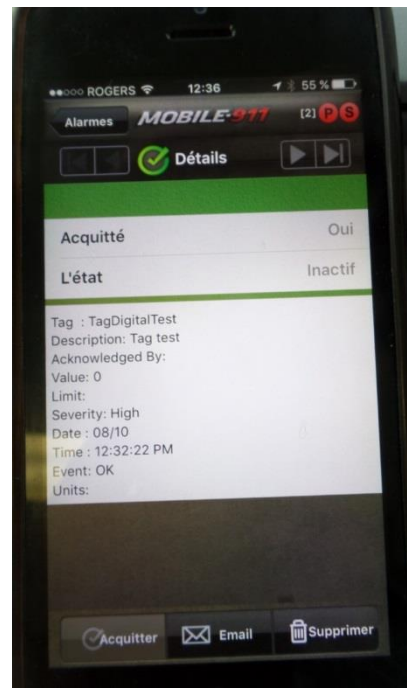
MESURE #7: INTRODUCTION D'UNE GESTION À DISTANCE PAR LE BIAIS DE TÉLÉPHONES INTELLIGENTS

- Mise en place d'un système plus performant de relais des alarmes par téléphones intelligents auprès de l'opérateur de garde de l'usine d'épuration et du superviseur de production.
- Ce nouveau système permet de générer des alarmes plus ciblées et d'apporter des ajustements à la programmation de l'usine à distance.

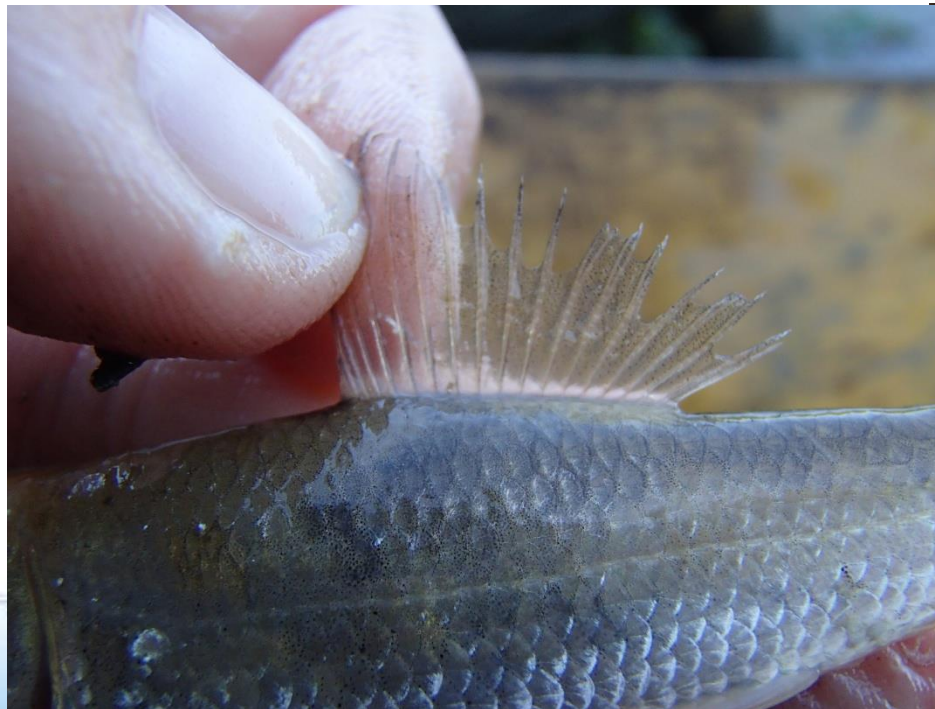
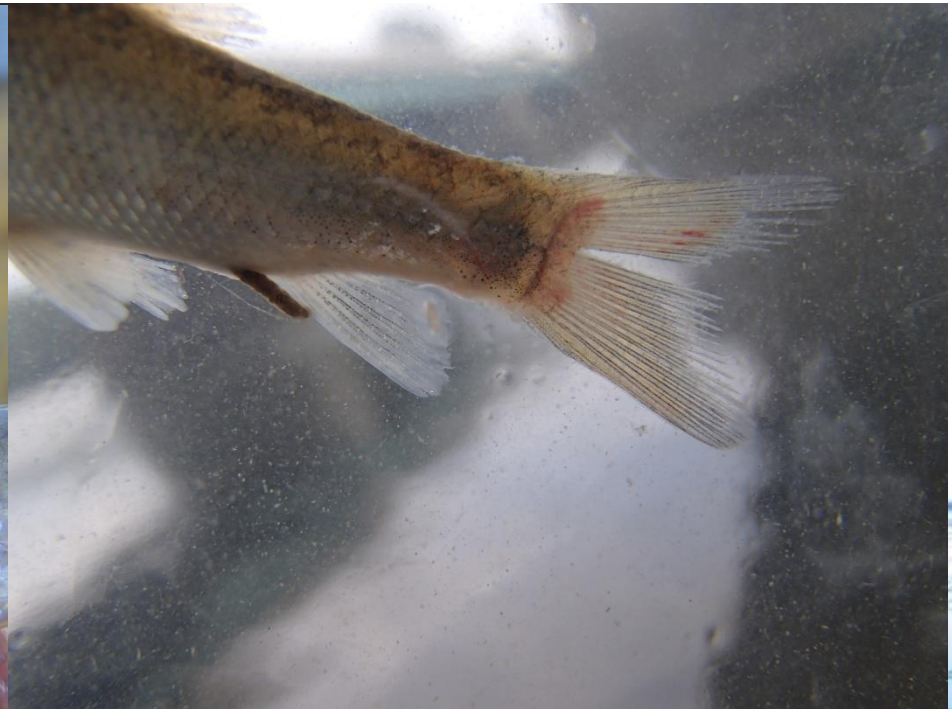
- Les taux de déformation sont élevés surtout pour les nageoires dorsales et caudales
 - Semble indiquer des contaminants dans la colonne d'eau plutôt que dans les sédiments

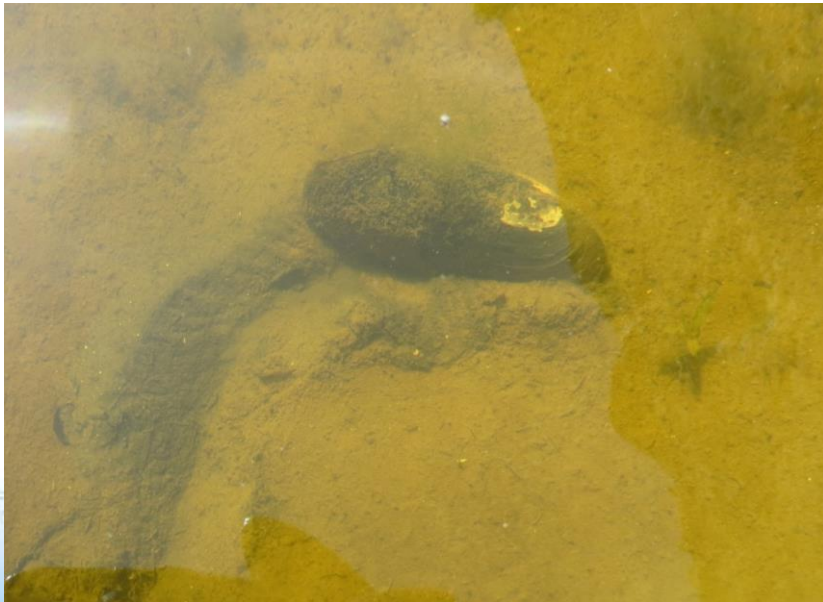
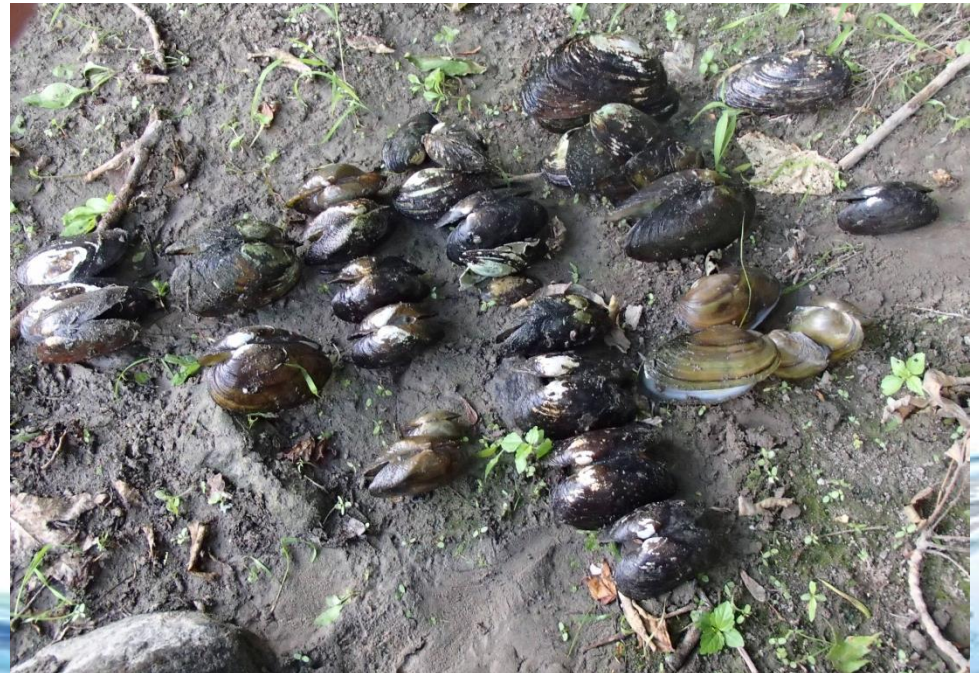
- Diminution de l'amont vers l'aval

Choquette	Aval- épuration	Sirois	Tarte	Cadorette
Nombre total de mulettes vivantes	92	50	47	19	2
Proportion de coquilles mortes récentes (%)	15,8 %	46,9 %	28,9 %	13,6 %	16,7 %

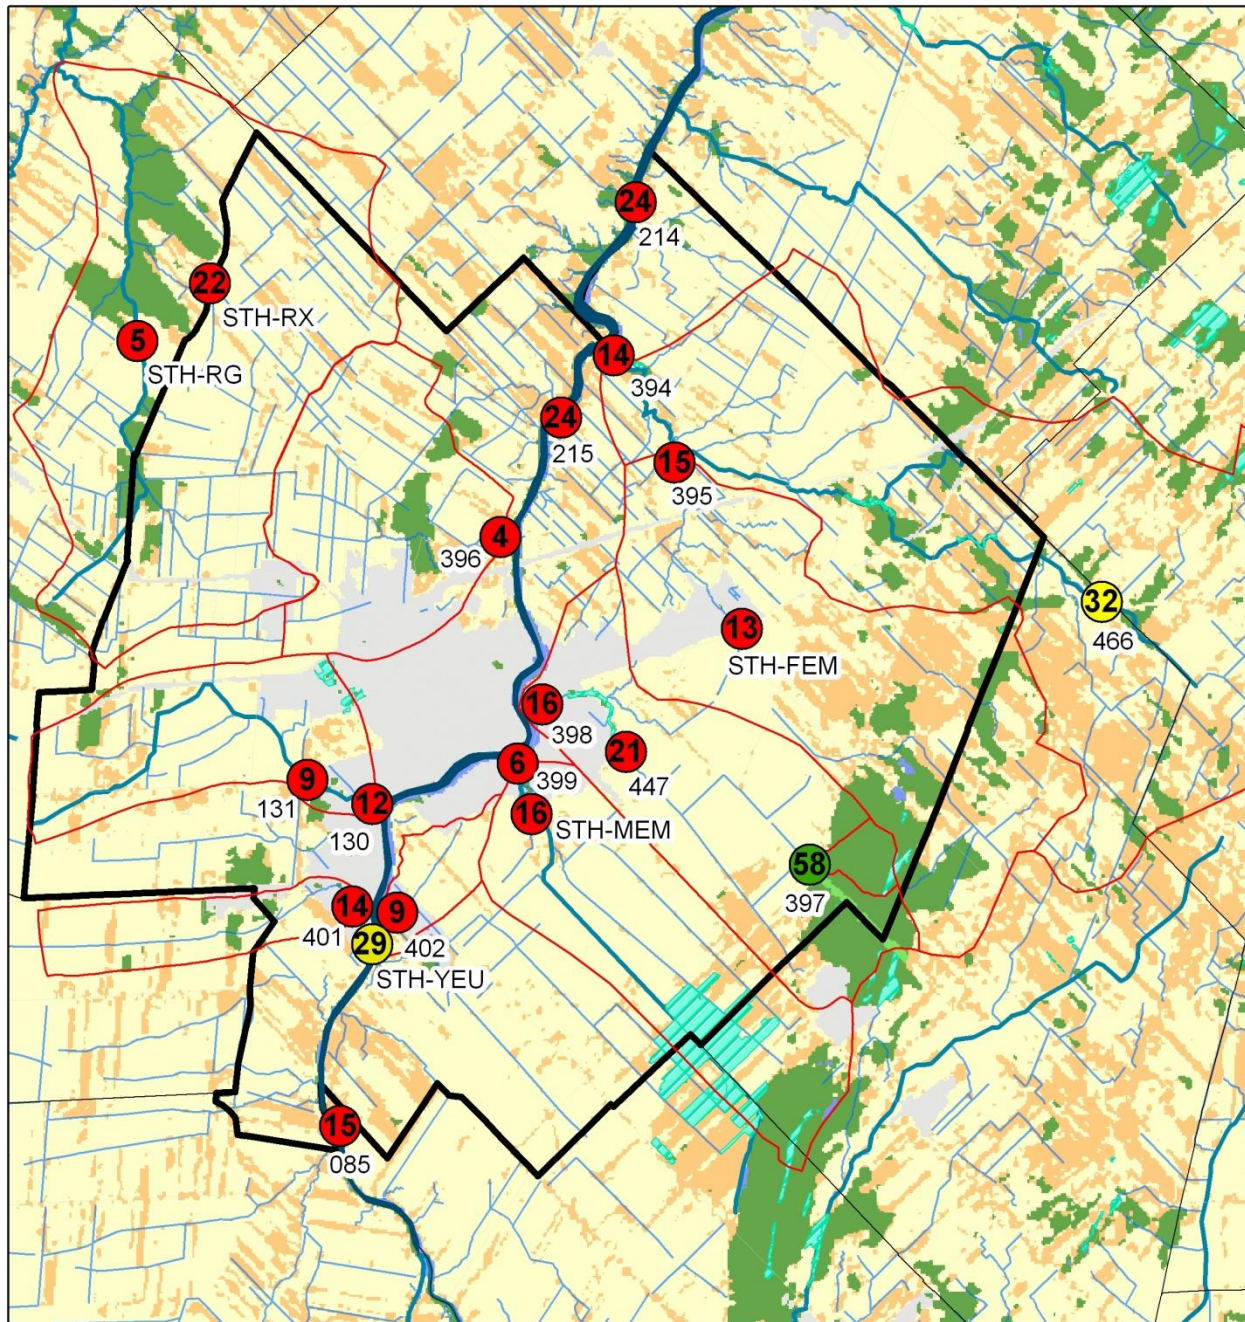
Valeur de l'Indice Diatomées de l'Est du Canada (IDEC) 2013 Ville de Saint-Hyacinthe

Classes IDEC

- A (71-100)
- B (46-70)
- C (26-45)
- D (0-25)
